Ponto BASE\_WESTFALIA Implantação 18/12/2017 Receptor Zenite Datum SIRGAS2000

**REDE GEODÉSICA****Monografia de Marcos Geodésicos****WESTFALIA**

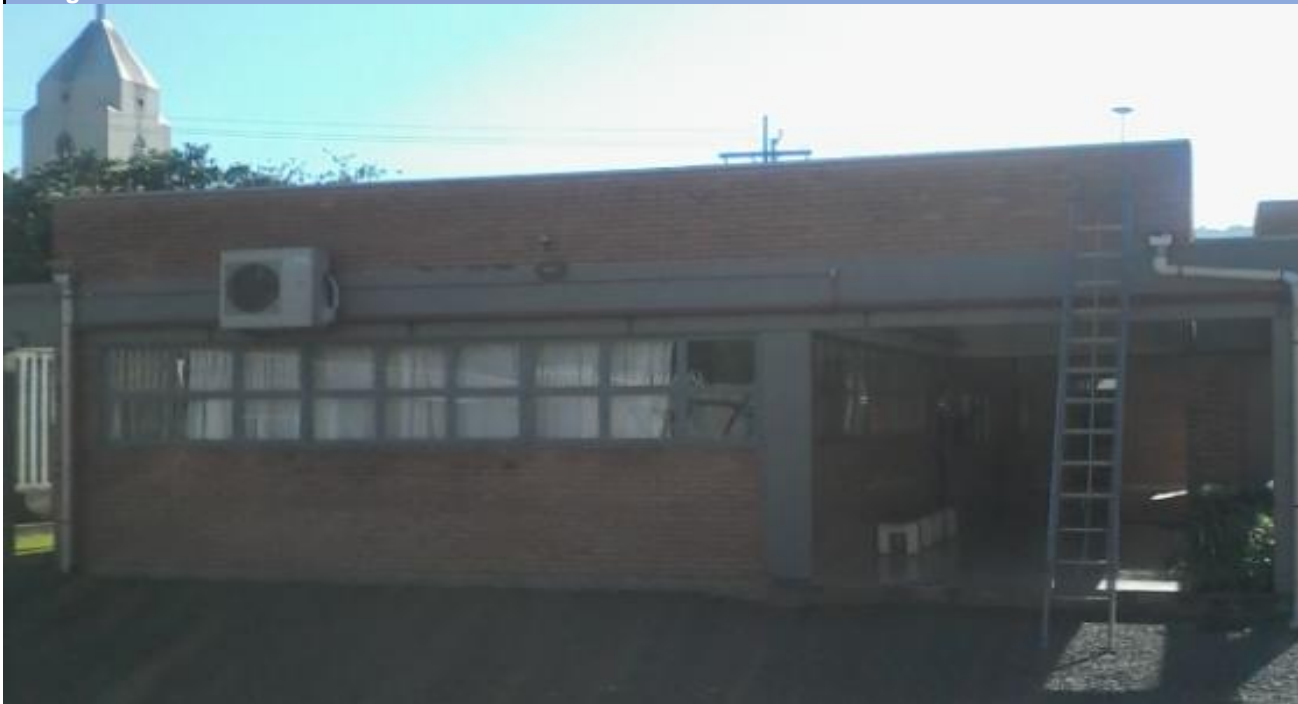
**Fotografia**

Haste metálica de Centragem Forçada

Implantada no prédio da E.M.E.F. Vila Schmidt, em posição estratégica que visa a facilidade de acesso com boa visada do céu.

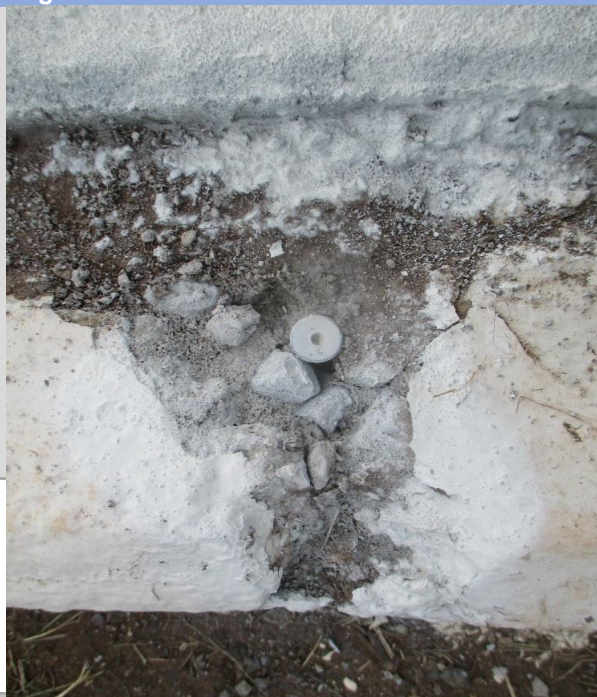
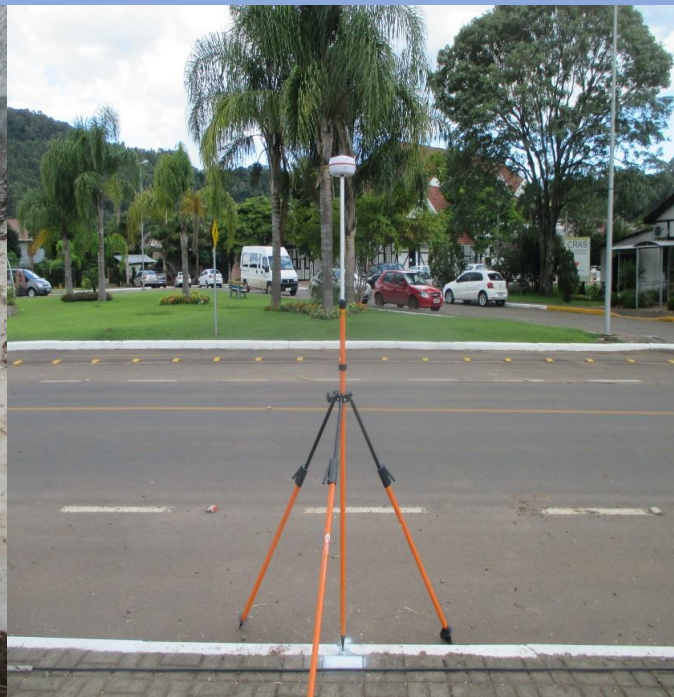
**Fotografia**

Pino de aço inoxidável.

Pino de aço inoxidável locado na rua Leopoldo Fregenza, em frente a praça da prefeitura, no meio fio, intervisível com M0002.

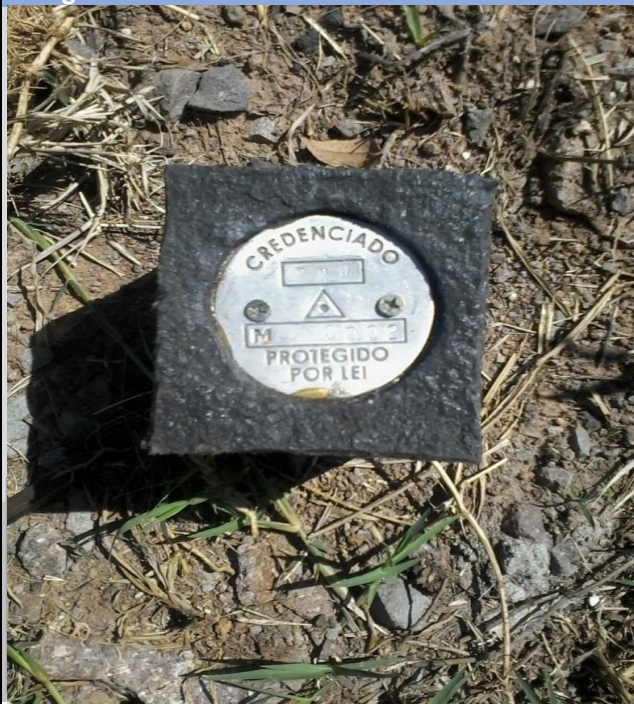
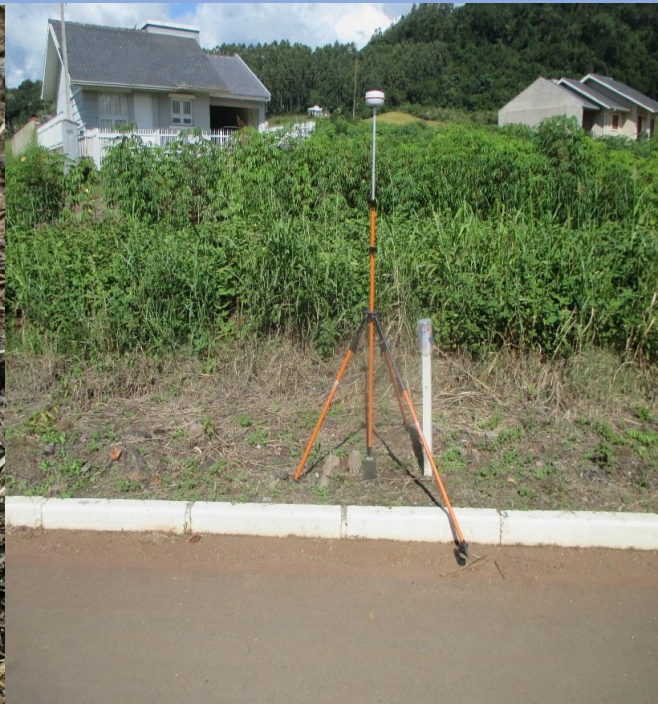
## Fotografia

Marco Sintético

Marco locado na rua Leopoldo Fiegenbaum, sobre o passeio, no solo bruto, intervisível com o M0001.

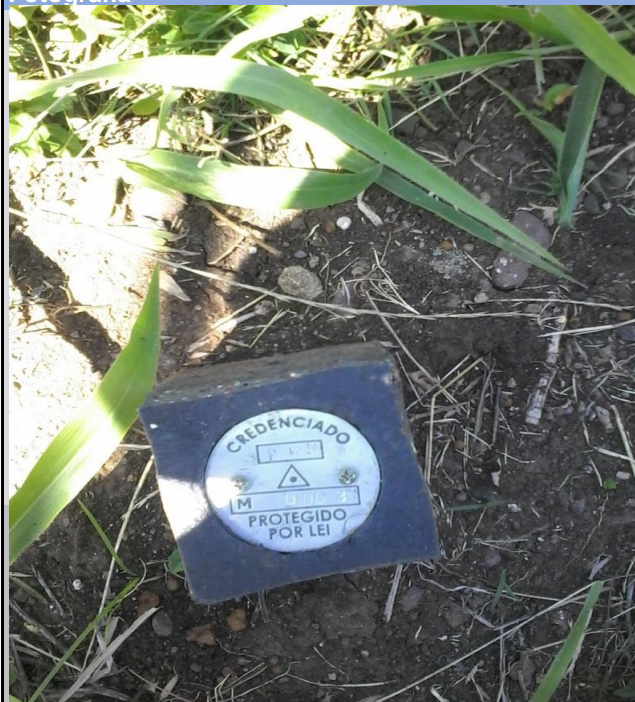
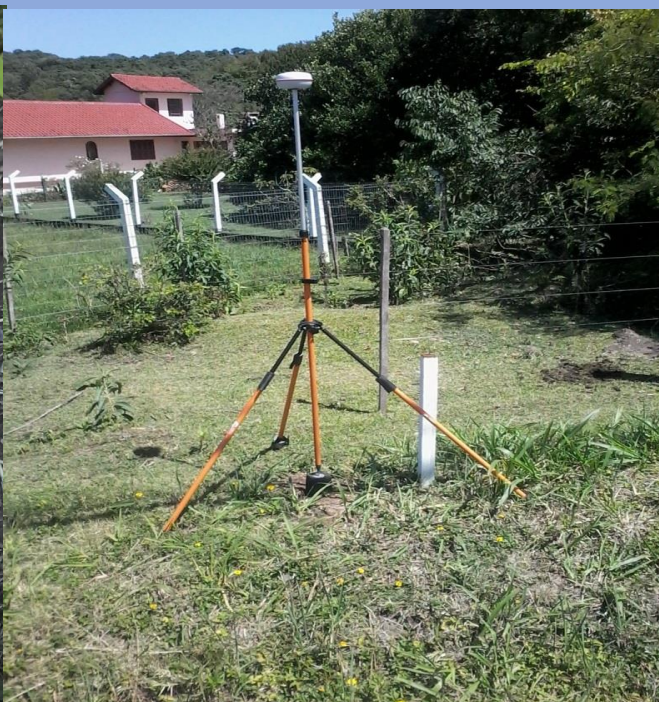
## Fotografia

Marco Sintético

Marco locado na rua Leopoldo Fiegenbaum, sobre o passeio, no solo bruto, intervisível com o M0004.

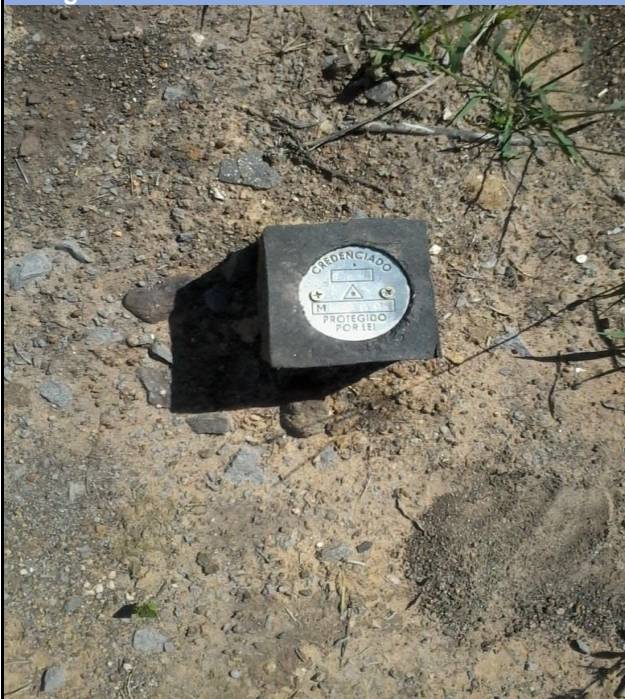
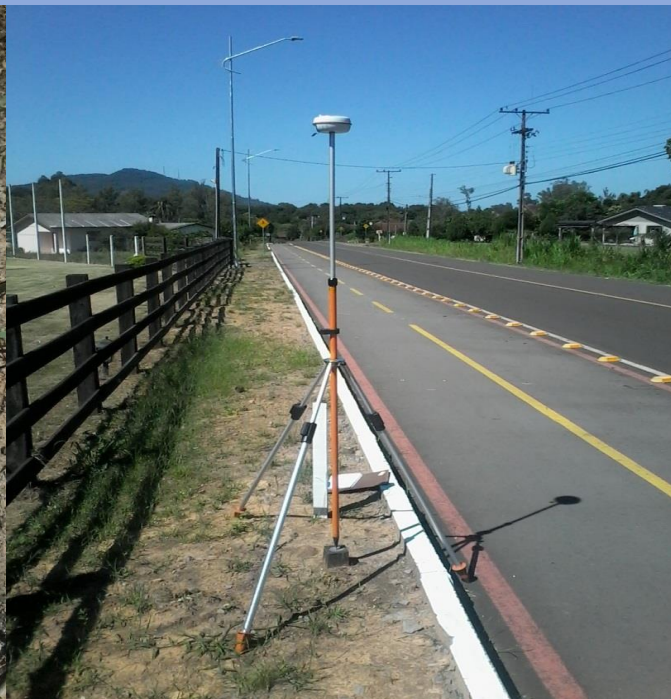
## Fotografia

Marco Sintético

Marco locado na rua Leopoldo Fiegenbaum, sobre o passeio, no solo bruto, intervisível com o M0003.

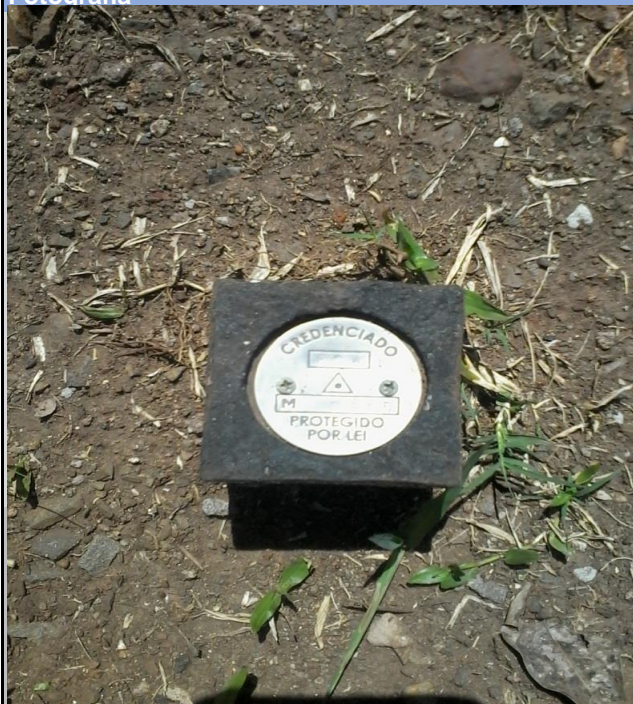
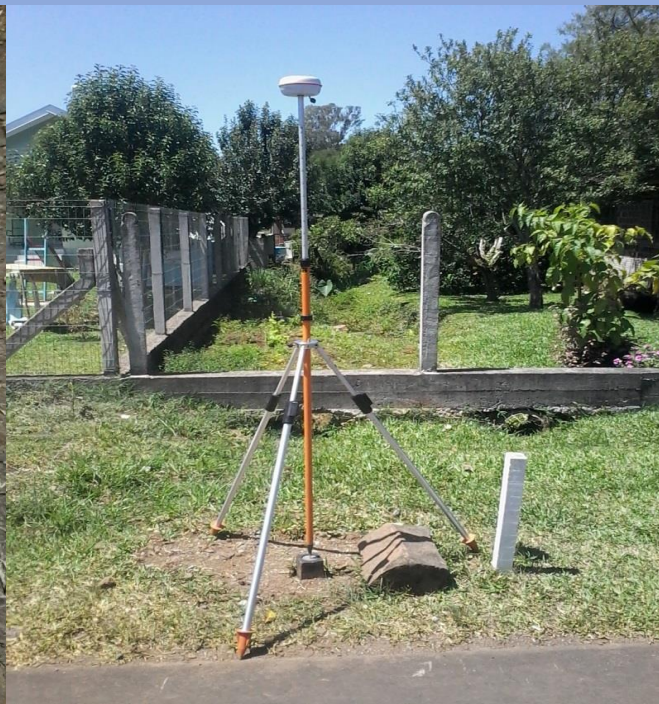
## Fotografia

Marco Sintético

Marco locado na rua Mauricio Cardoso, sobre o passeio, no solo bruto, intervisível com o M0006.

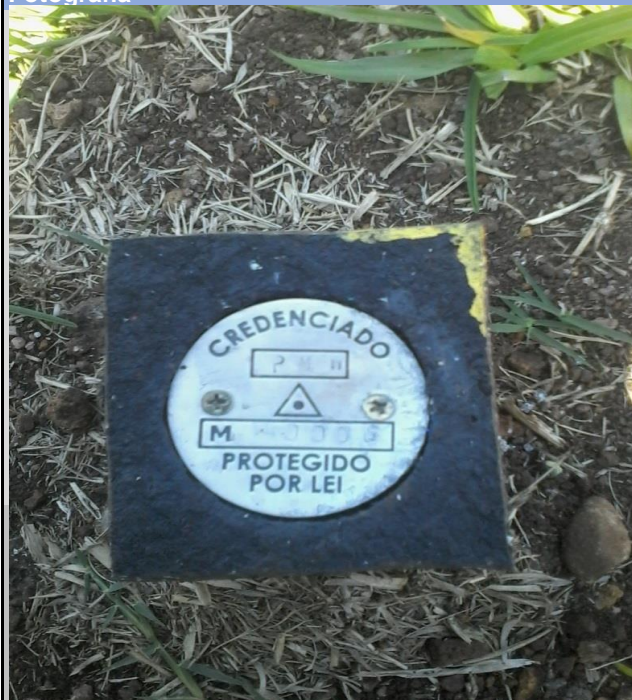
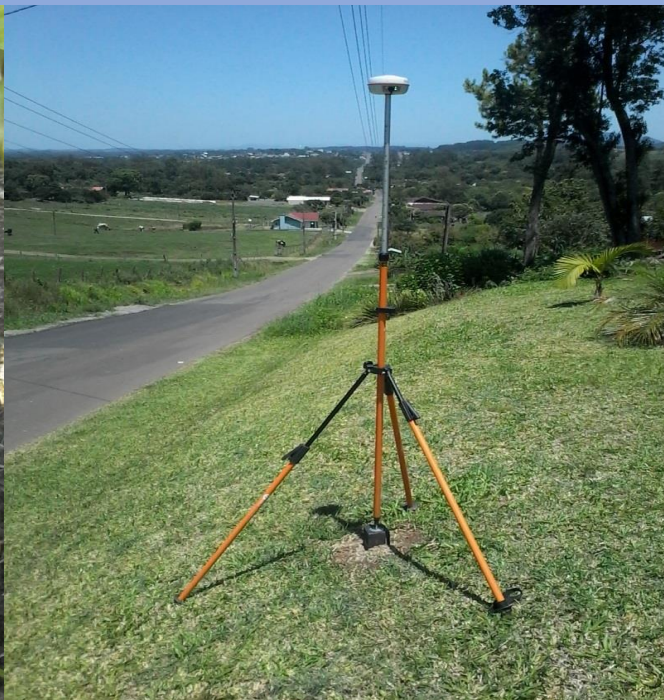
## Fotografia

Marco Sintético

Marco locado na rua Mauricio Cardoso, sobre o passeio, no solo bruto, intervisível com o M0005.

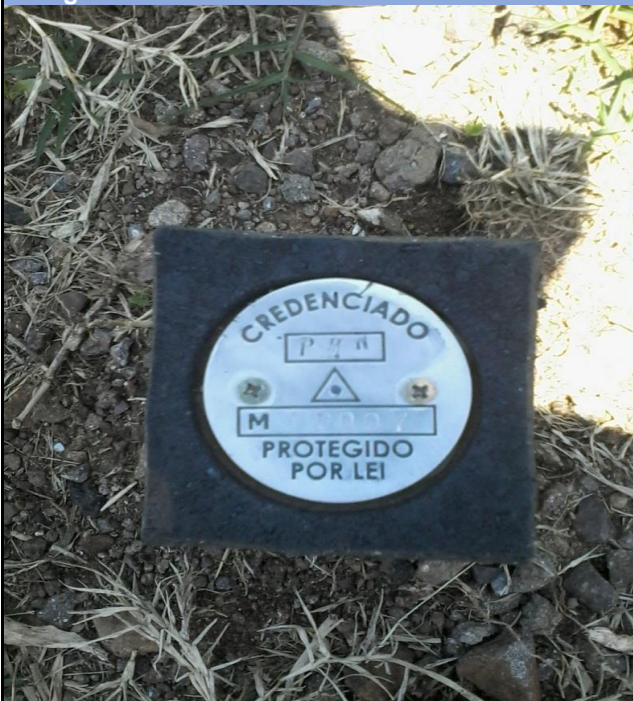
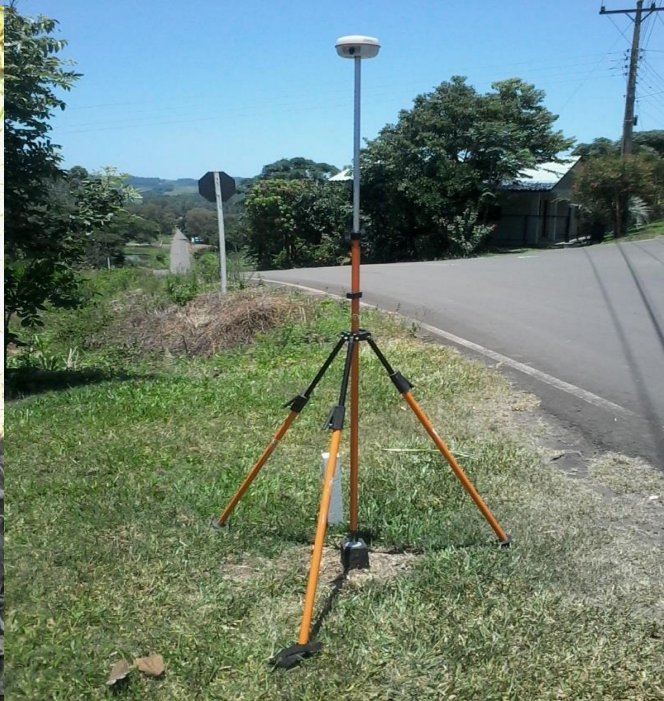
## Fotografia

Marco Sintético

Marco locado na rua Mauricio Cardoso, sobre o passeio, no solo bruto, intervisível com o M0008.

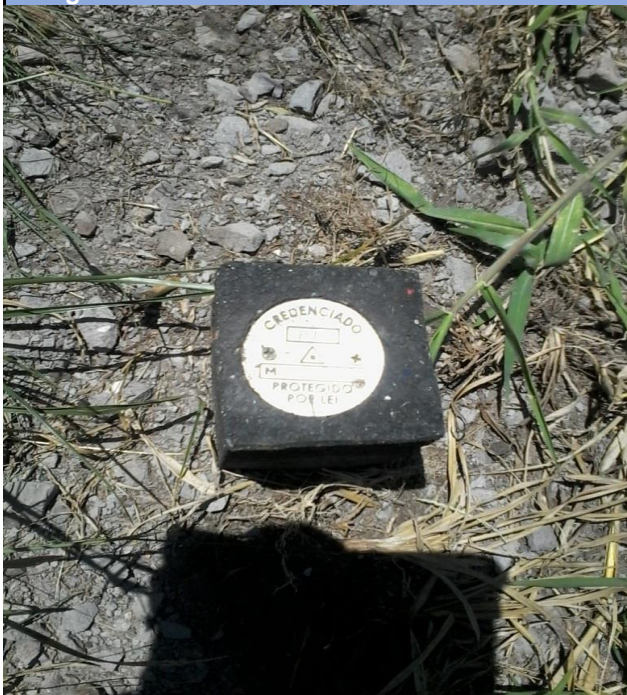
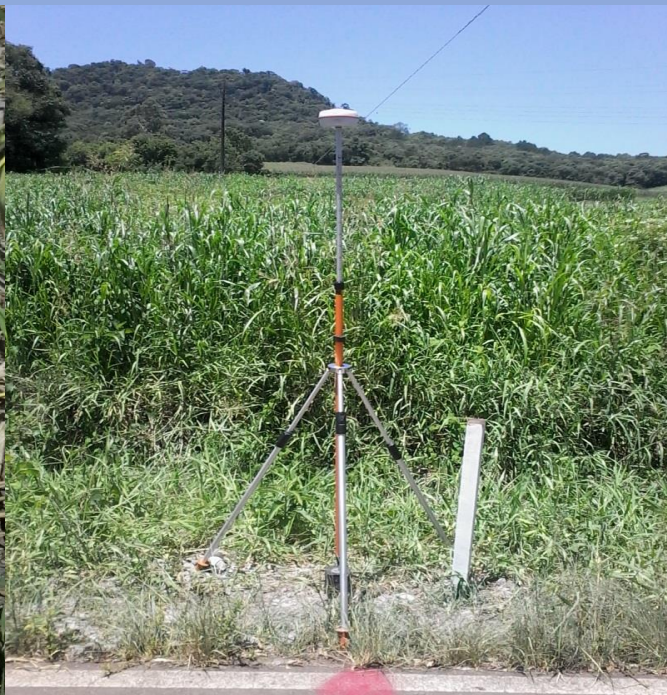
**Fotografia**

Marco Sintético

Marco locado na rua Alonso Wallaver, sobre o passeio, no solo bruto, intervisível com o M0007.

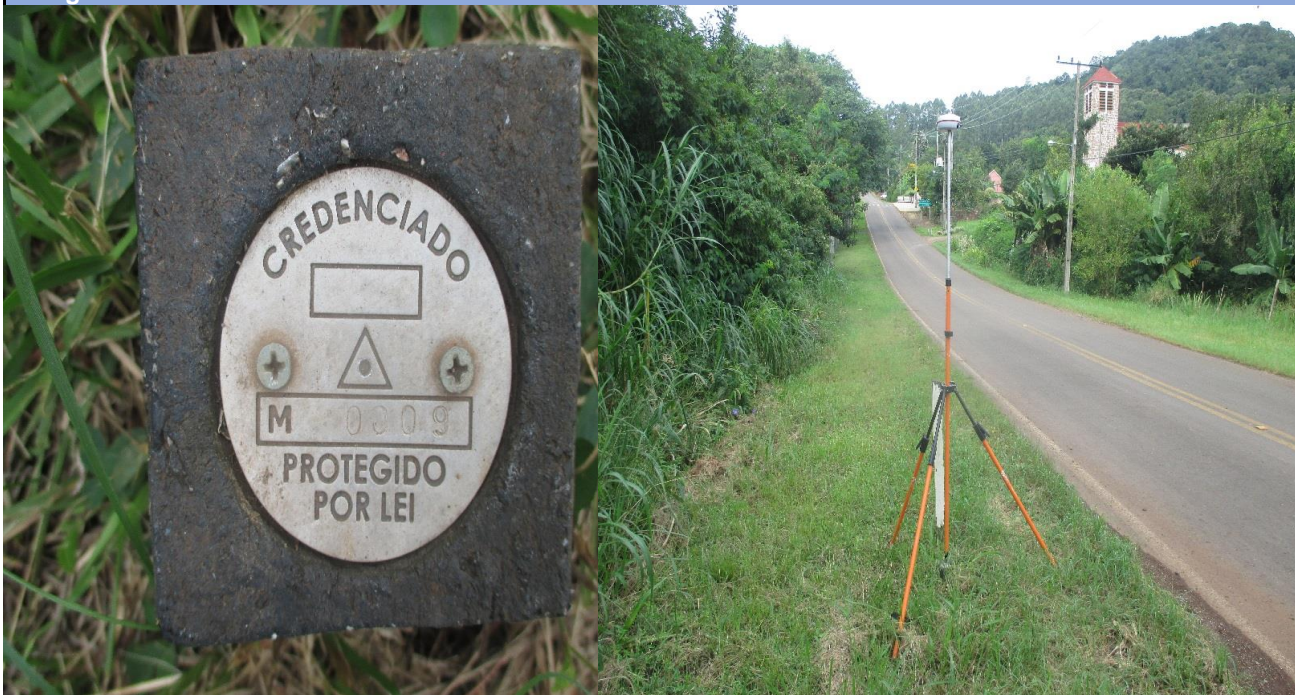
**Fotografia**

Marco Sintético

Marco locado na rua Mauricio Cardoso, sobre o passeio, no solo bruto, intervisível com o M0010.

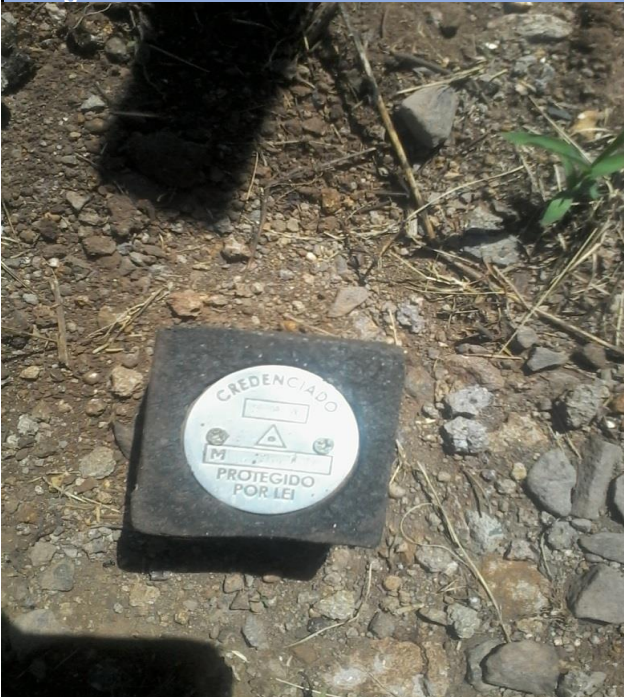
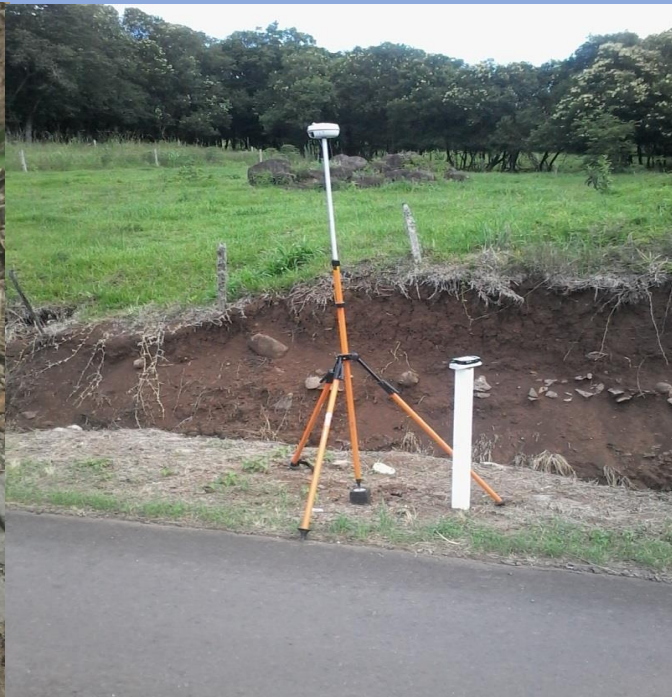
## Fotografia

Marco Sintético

Marco locado na rua Maurício Cardoso, sobre o passeio, no solo bruto, intervisível com o M0009.

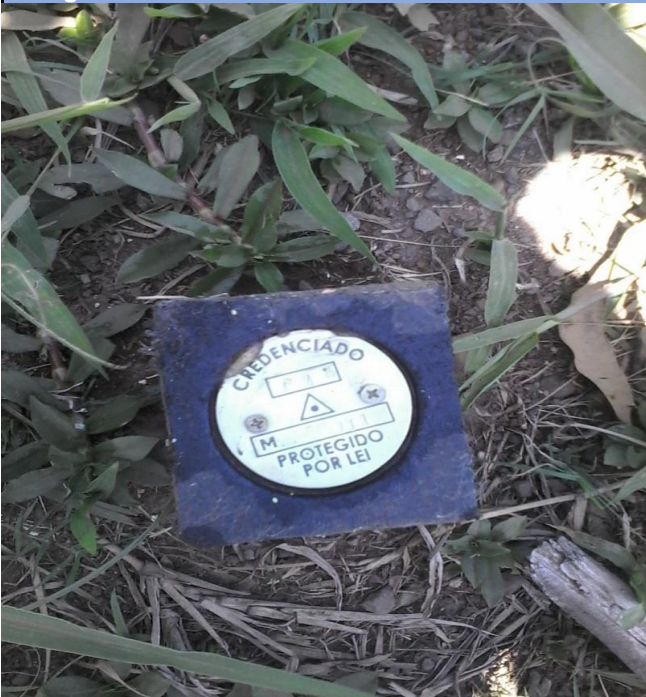
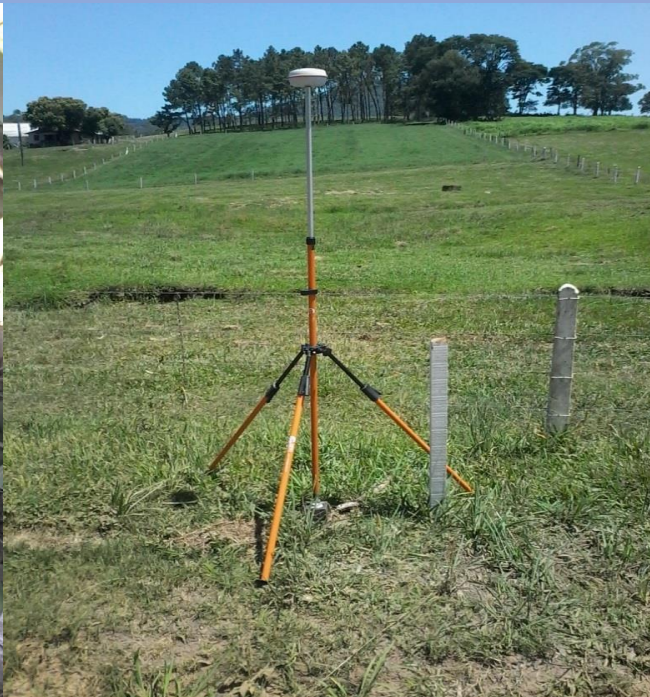
## Fotografia

Marco Sintético

Marco locado na rua Maurício Cardoso, sobre o passeio, no solo bruto, intervisível com o M0012.

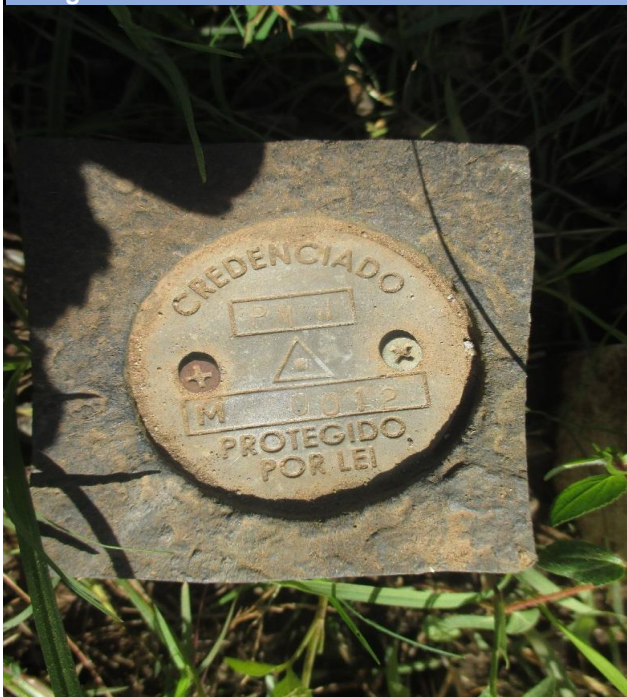
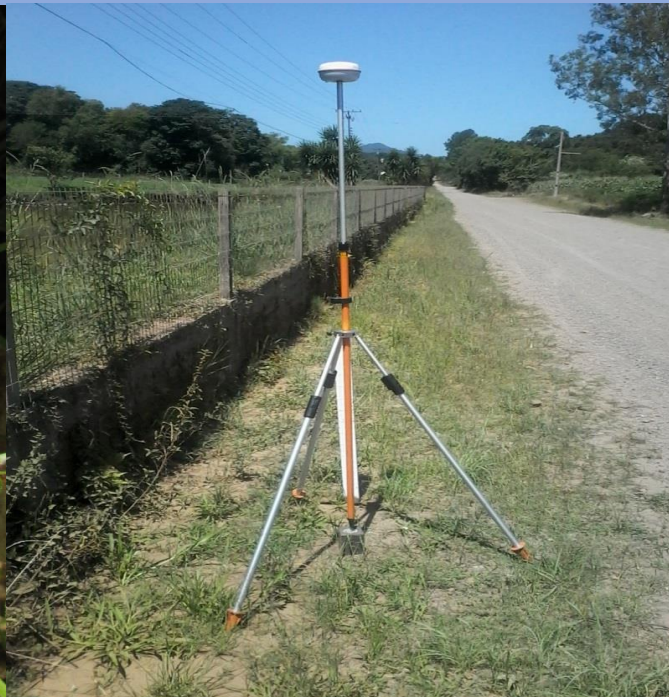
## Fotografia

Marco Sintético

Marco locado na rua Maurício Cardoso, sobre o passeio, no solo bruto, intervisível com o M0011.

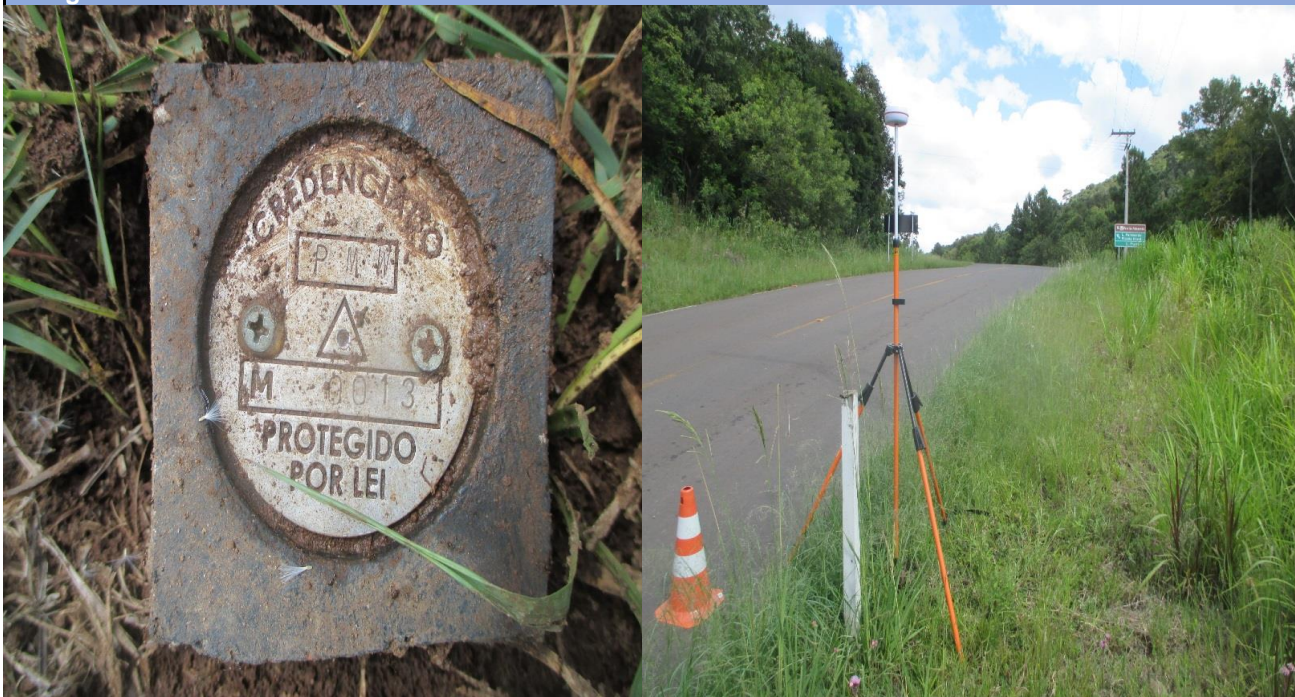
**Fotografia**

Marco Sintético

Marco locado na rua Henrique Uebel, sobre o passeio, no solo bruto, intervisível com o Pino M0014.

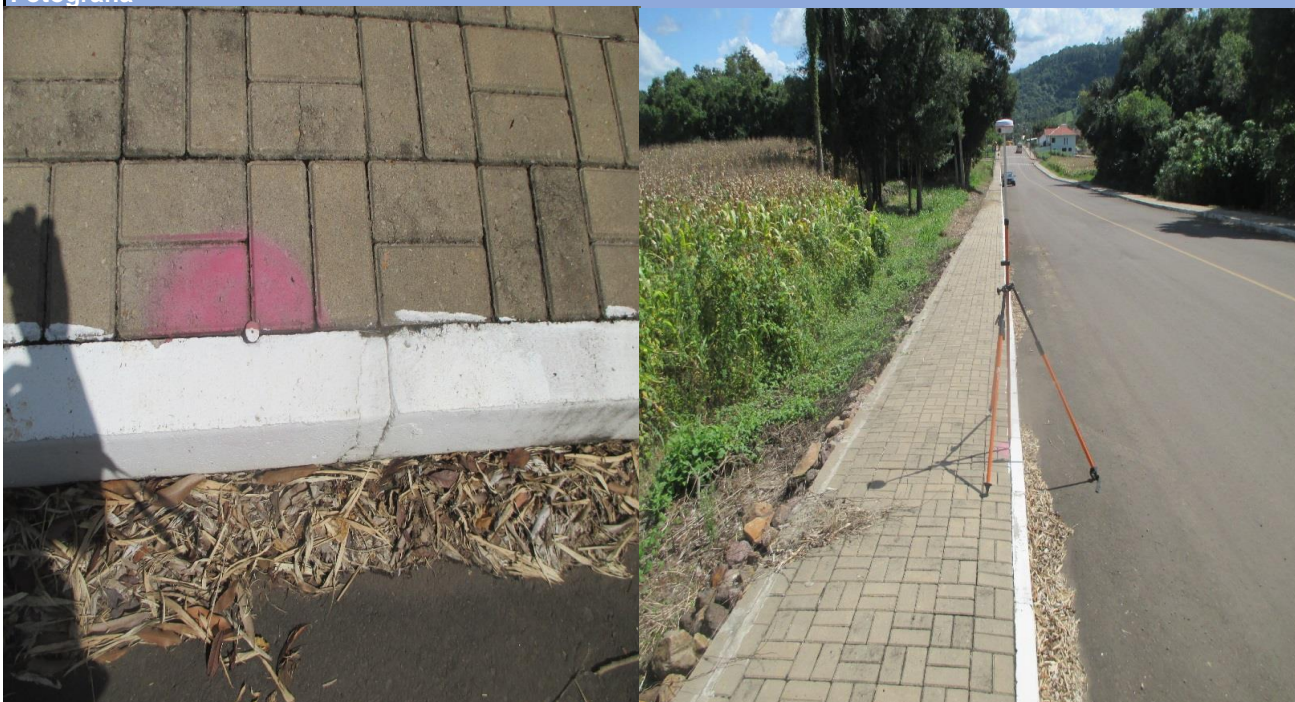
## Fotografia

Pino de aço inoxidável

Pino de aço inoxidável locado na rua Edvino Brönstrup, sobre o passeio, no solo bruto, intervisível com o M0013.

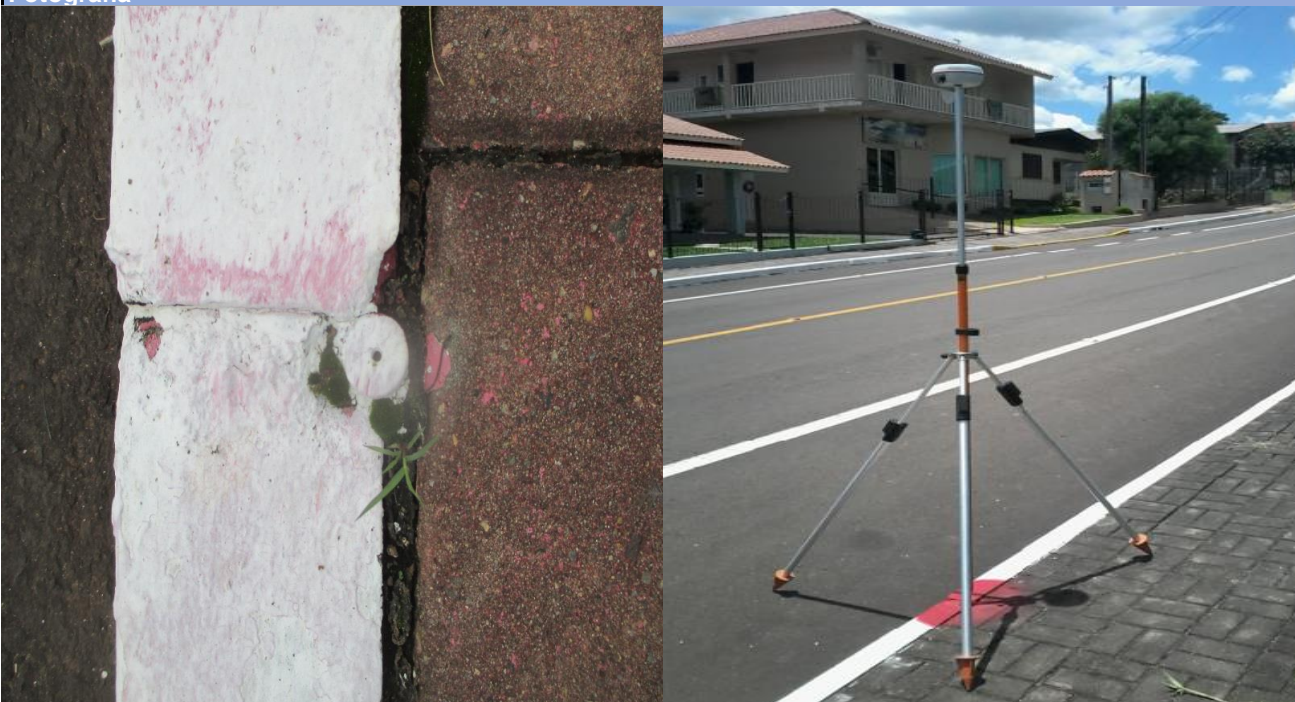
## Fotografia

Pino de aço inoxidável

Pino de aço inoxidável locado na borda do meio-fio, próximo ao cruzamento das ruas Reinaldo Dahmer e Frederico Ahlert, intevisível com Pino M0016

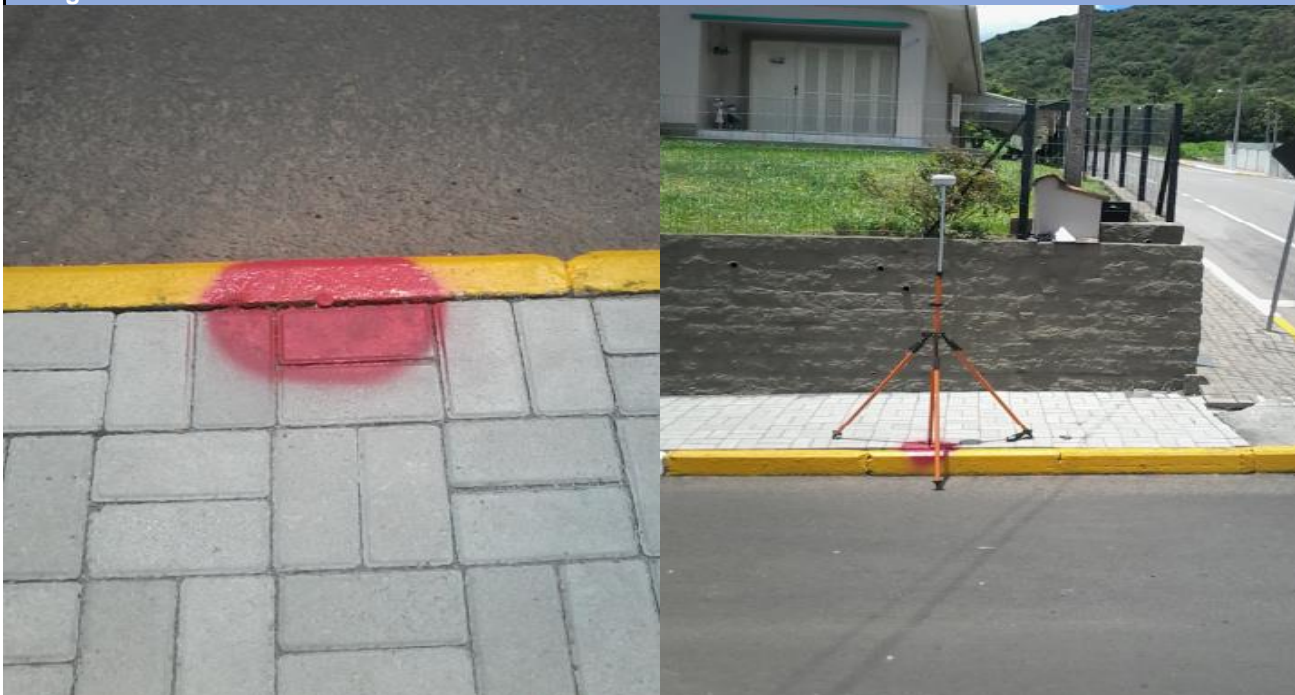
## Fotografia

Pino de aço inoxidável

Pino de aço inoxidável locado na rua Henrique Uebel, borda do meio-fio, próximo ao cruzamento com a rua Frederico Ahlert, intervisível com o Pino M0015.

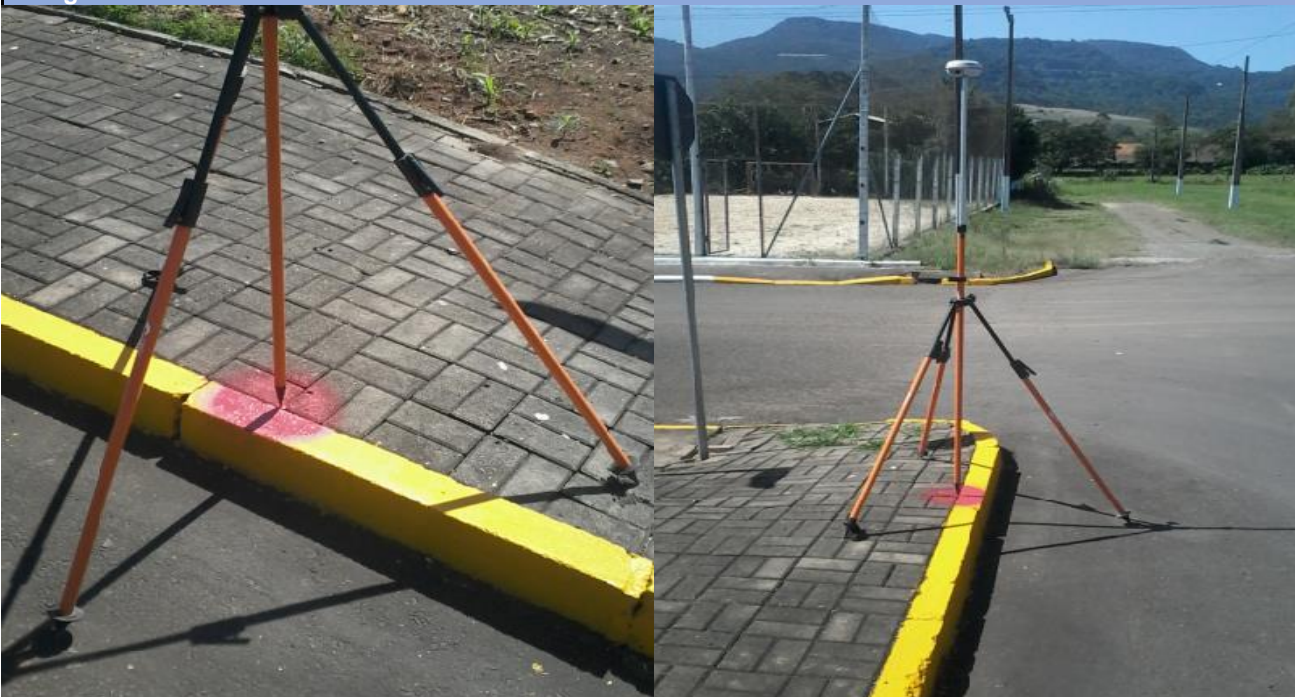
## Fotografia

Pino de aço inoxidável

Pino de aço inoxidável locado na rua Ênio Grave, na borda do meio-fio, próximo ao cruzamento com a rua Ernesto Driemeyer, intervisível com o Pino M0019.

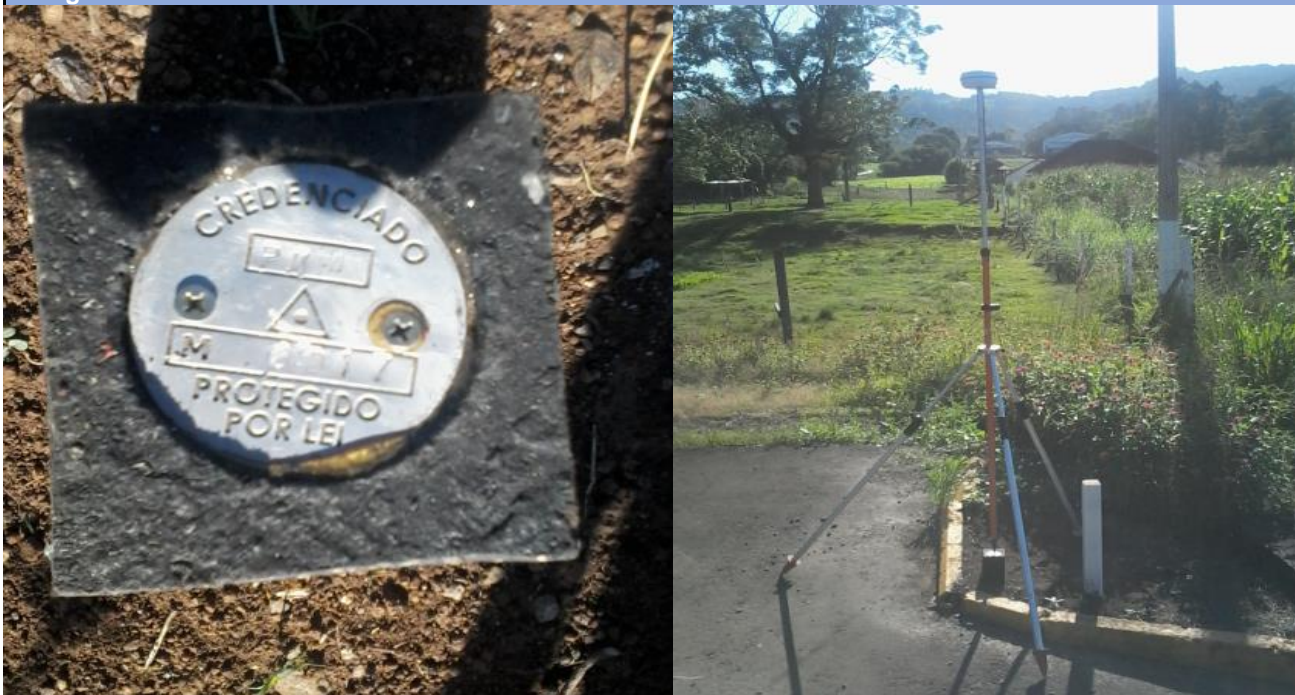
## Fotografia

Marco Sintético

Marco locado na rua Alfredo Dahmer, sobre o passeio, no solo bruto, próximo ao cruzamento com a rua Prof. Henrique Driemeyer, intervisível com o M0018.

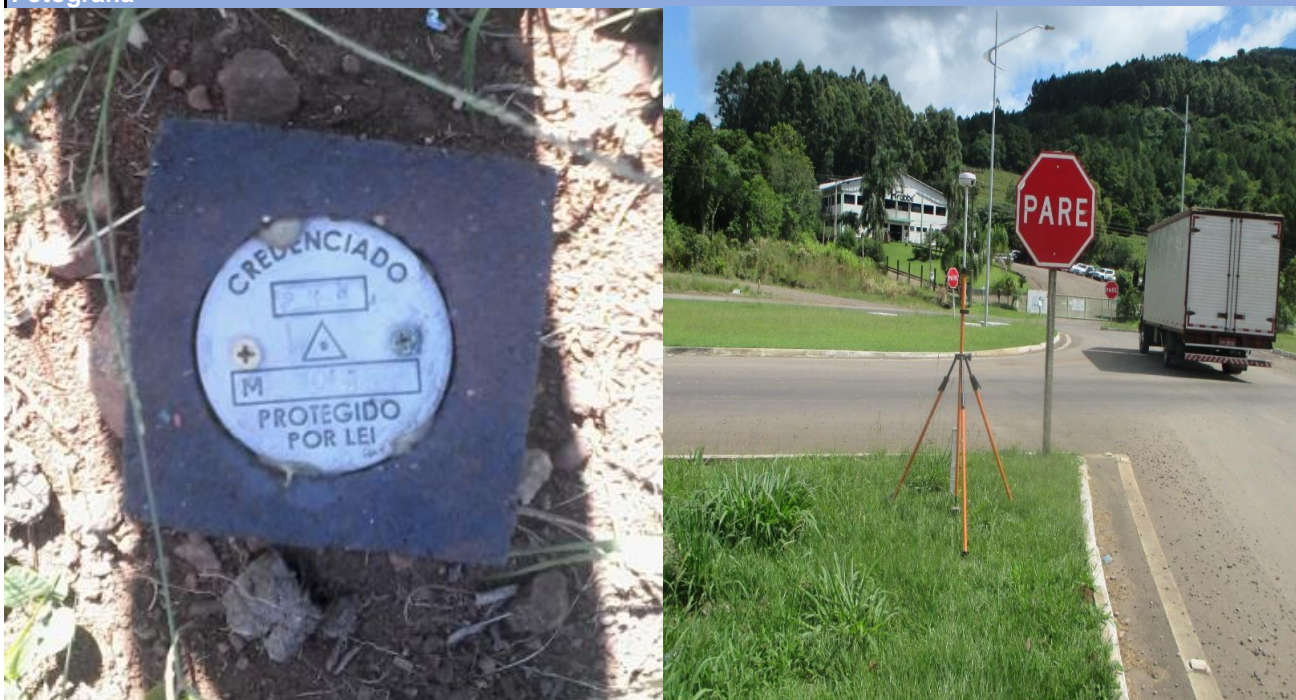
**Fotografia**

Marco Sintético

Marco locado na rotatória da Estrada Rota do Sol com a rua Henrique Driemeyer, no solo bruto, intervisível com o M0017.
